AJUNTAMENT DE LLUCMAJOR

**CATÀLEG DE BENS**

**IMMOBLES**

**ZONAS BIC**

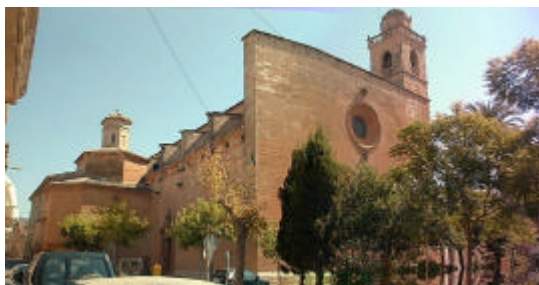
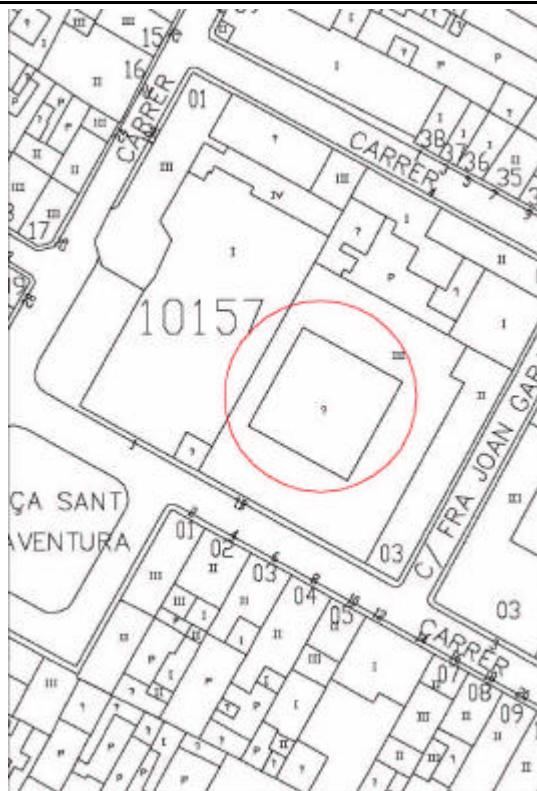
REFERENCIA: LLC\_0991

L'església del Convent de sant Bonaventura constitueix un exemple singular del moment de transició i convivència estilística produït a Mallorca durant la primera meitat del segle XVII. Així podem veure com dins un espai que segueix les tradicions medievals, apareixen elements constructius del barroc, sobretot a la coberta, de mig canó i per altra banda, a l'exterior, trobam dos portals amb elements renaixentistes i inclús, per alguns autors, manieristes, i que contrasten fortament amb l'interior.

La façana principal de l'església de sant Bonaventura se correspon tipològicament amb la majoria de les façanes d'edificis eclesiàstics del XVII: plenitud, rosassa, ornamentació concentrada a les portades, normalment de tipus absidal.

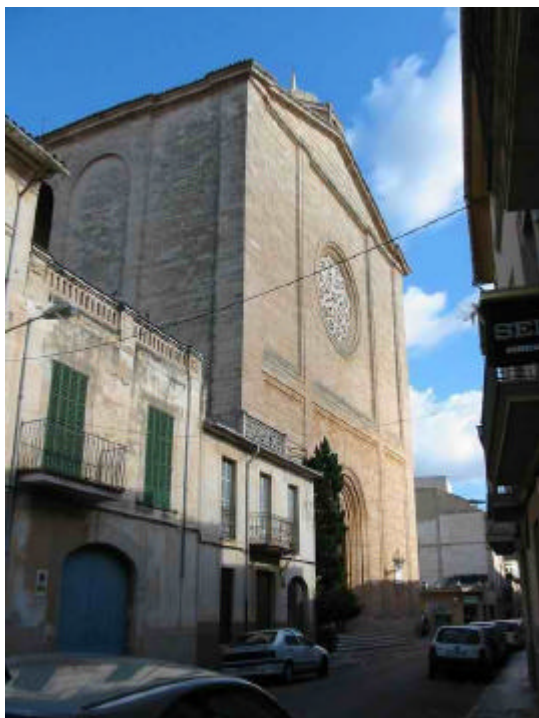
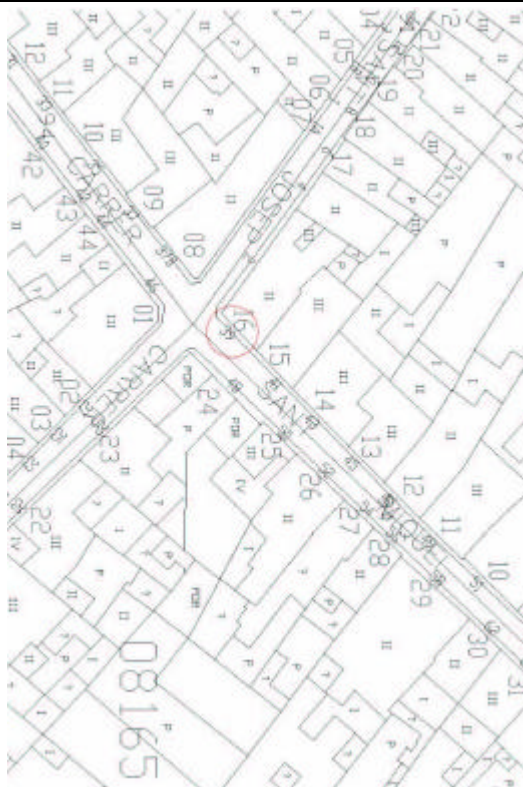
REFERENCIA: LLC\_0992

Exteriorment, l'edifici es caracteritza per la seva gran desornamentació i austeritat. La façana principal és la del carrer del Born. Apareix dividida en dos cossos horitzontals i en tres verticals mitjançant faixes. S'accedeix al portal principal a través d'una escalonada. El portal d'accés és allindanat però està inserit dins d'un arc de mig punt. El timpà presenta un nínxol amb una petita imatge del titular de l'església. Damunt del portal, en el segon cos, hi ha una rosassa. A la façana lateral dreta hi ha dos portals, ambdós allindanats; un d'ells presenta un nínxol amb una imatge de Santa Catalina Tomàs. La teulada és de dos aiguavessos. L'absis és de planta semioctogonal. El campanar, situat a la façana de la dreta, és de base quadrangular, dividit en cinc cossos. El darrer és de planta octogonal, té vuit columnes unides per una balustrada i és coronat per una mena de temple rellunat per un obelisc.

El primer projecte del temple actual correspon a l'any 1770 i s'atribueix al mestre d'obres Antoni Mesquida. Les obres començaren el 1784 i es prolongaren durant molts d'anys. Els problemes constructius a causa de les grans proporcions de l'edifici motivaren la intervenció de l'arquitecte Isidro González Velázquez. La construcció no guarda fidelitat als plànols de González Velázquez, sobretot pel que fa a la façana principal, transformada en el 1853 segons el model de l'arquitecte Antoni Sureda, deixeble de González Velázquez.

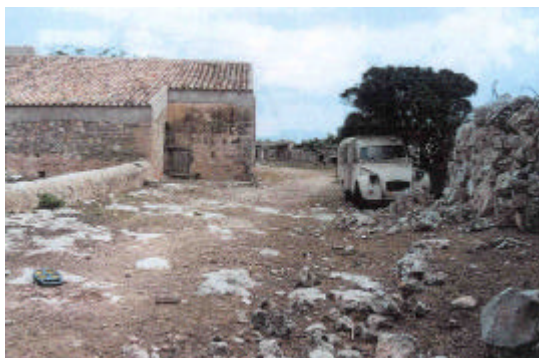
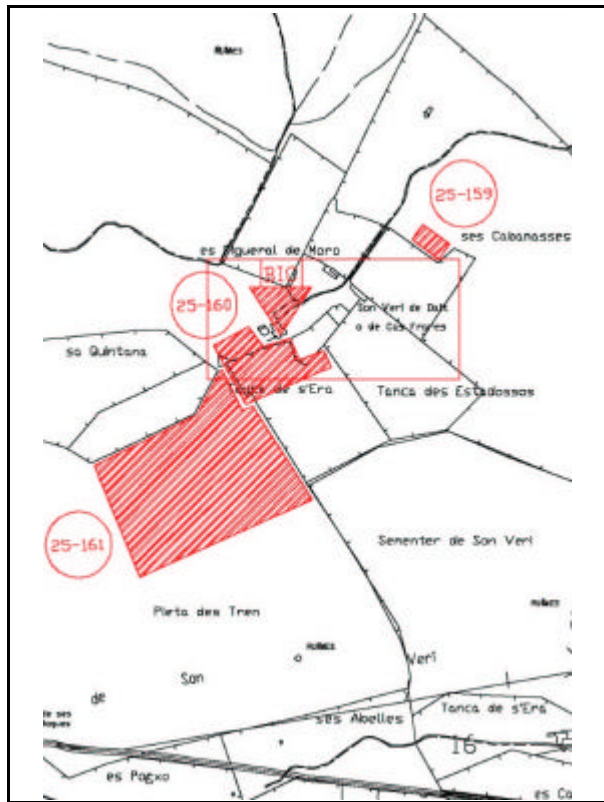
REFERENCIA: LLC\_1014

Estructures soterrades que afloren molt poc a la superfície (0'20 metres). A sobre hi ha construït una tanca de pedra seca que divideix la pleta de S'Era del camí. Al camí és on hi ha la major part de les estructures visibles (veure croquis). A la Tanca de S'Era i arran del marge hi ha unes quantes peces visibles. És en aquest indret de la Tanca de S'Era on el terreny fa un pujant i un canvi de color.

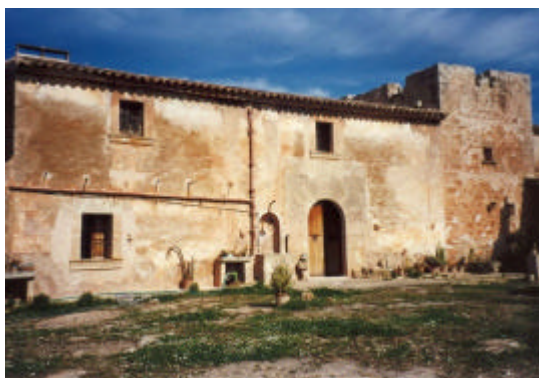
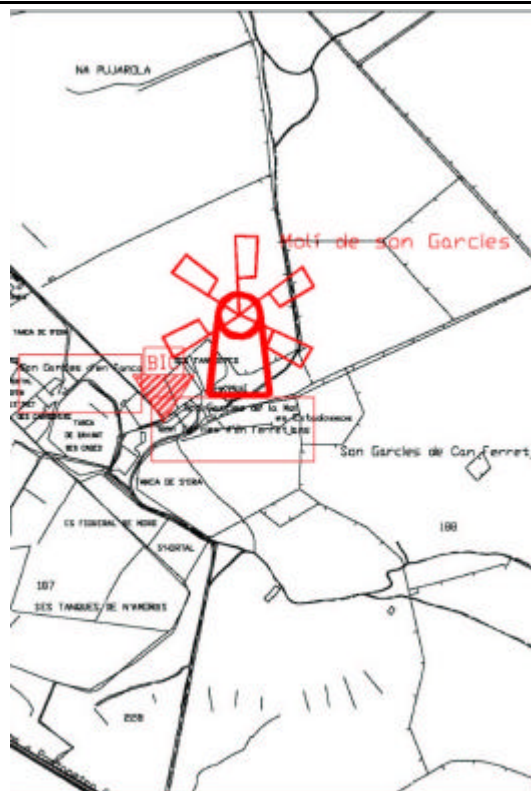
REFERENCIA: LLC\_1015

Les cases de possessió de Son Garcies d'en Ferretjans es disposen linealment en bucs adossats davant de la carrera.

Aquests bucs integren l'habitatge humà, la torre de defensa i algunes dependències agropecuàries: un forn, estables i païssa, graners amb volta de canó, una portassa, un colomer i una barraca de carro.

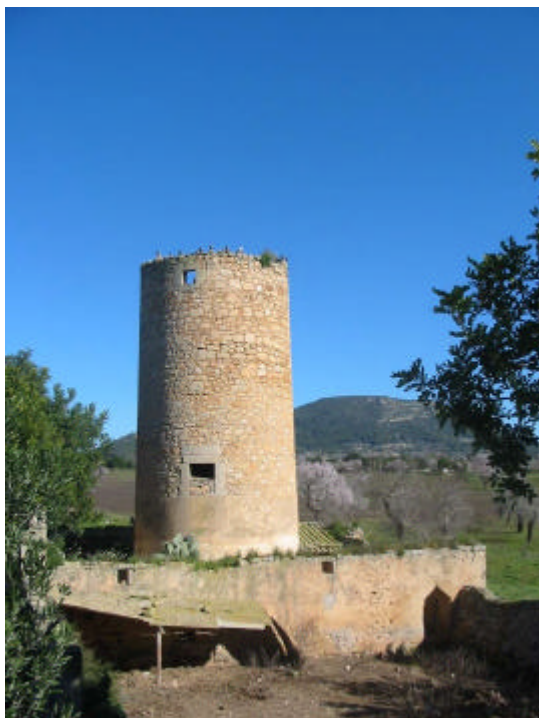
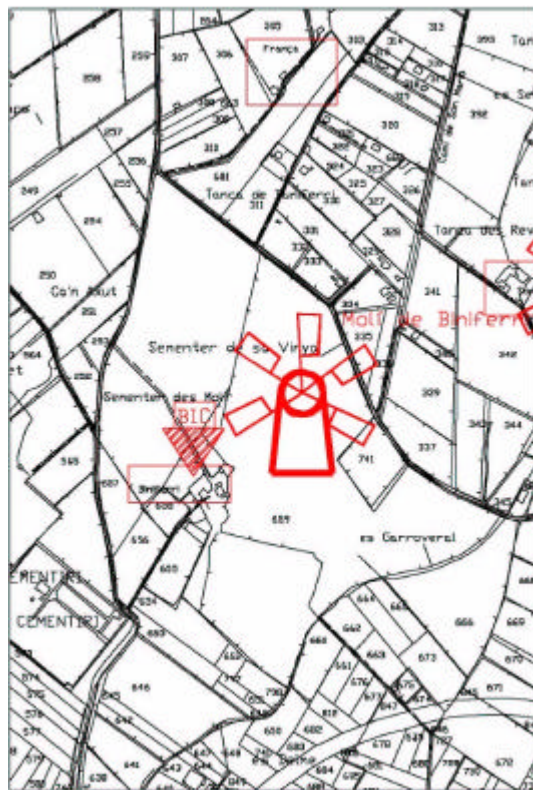
REFERENCIA: LLC\_0994

Molí de vent fariner, situat aïllat en front de les cases, amb torre de planta circular malgrat a la seva secció inferior presenta forma quadrangular. Té un portal amb brancalada i doble llinda de marès, que ha estat parcialment tapiat i que originalment donaria pas a l'envelador, aquest darrer desaparegut. Segons l'inventari de la associació d'amics dels molins de Mallorca, també s'hi troba un altre portal a la planta baixa de la torre, que serveix per accedir a l'interior de la mateixa. Finalment, la torre té dos finestrans de marès a la secció superior. No conserva cap mena de coberta.

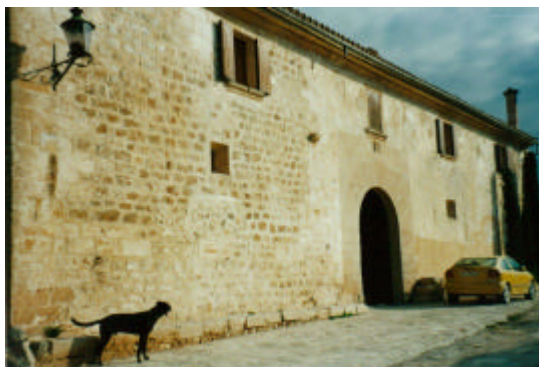
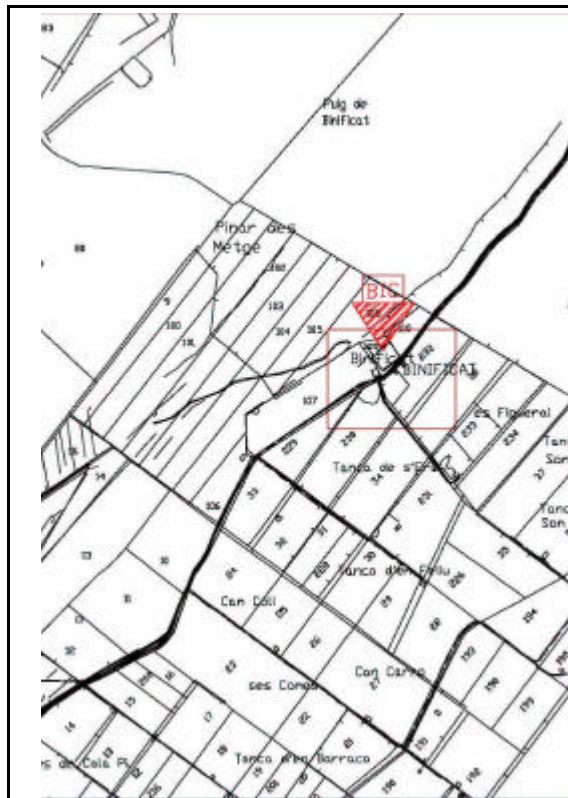
REFERENCIA: LLC\_0995

Torre de defensa amb forma quadrada i que conserva elements gòtics.

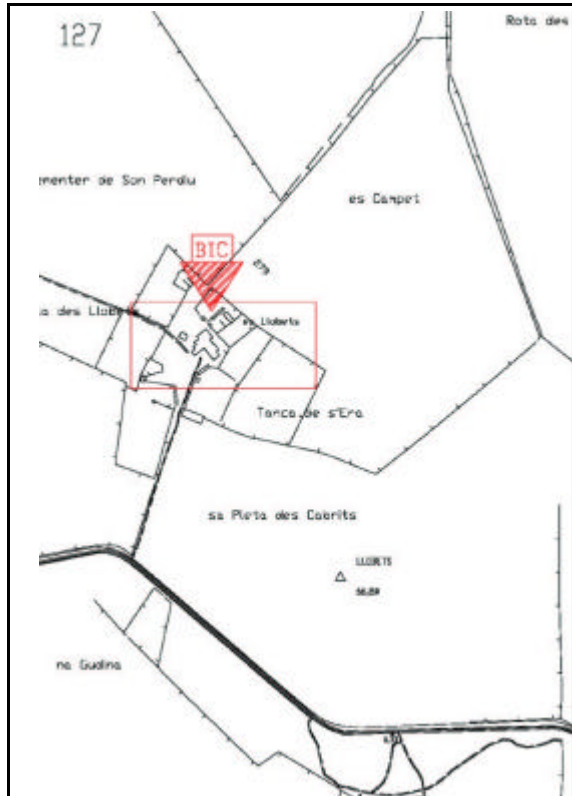
La torre destaca en alçada sobre la resta de bucs. S'ha habilitat interiorment per poder formar part de la vivenda, servint de connexió entre casa dels senyors i casa dels amos.

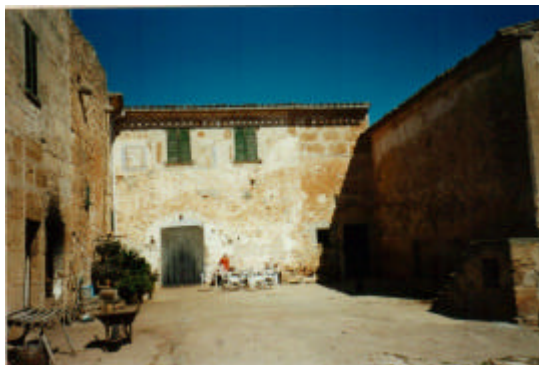
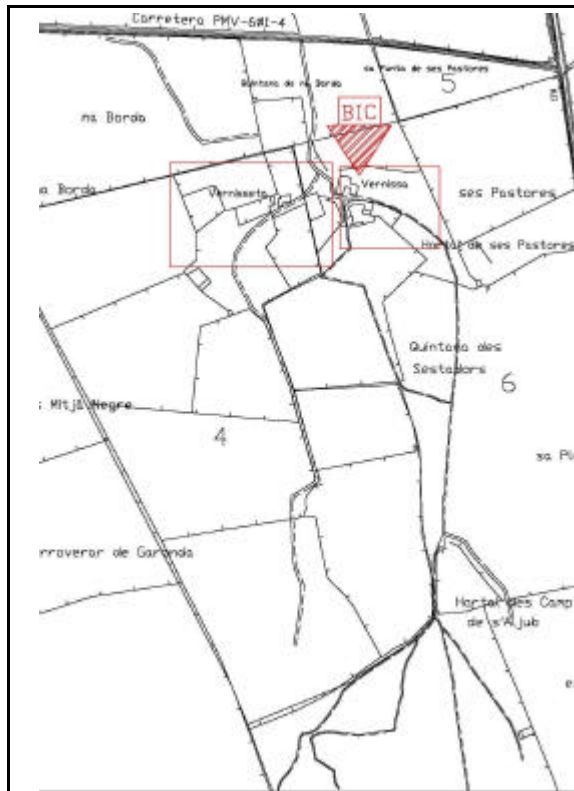
REFERENCIA: LLC\_1025

Casa de possessió amb carrera davantera i pavimentada. Integra una sèrie de bucs adossats que es disposen en forma de "U", aquests bucs són: l'habitatge dels senyors, l'antiga torre de defensa, l'habitatge dels amos i algunes dependències agropecuàries: una portassa, un forn, estables i païssa. De forma dispersa, al voltant del volum principal, trobam la resta de dependències agropecuàries: portasses, una vaqueria, solls, dues barraques (una d'elles esbucada); i les instal·lacions hidràuliques: una cisterna front a la façana oest de la casa i un aljub al costat de la vaqueria.

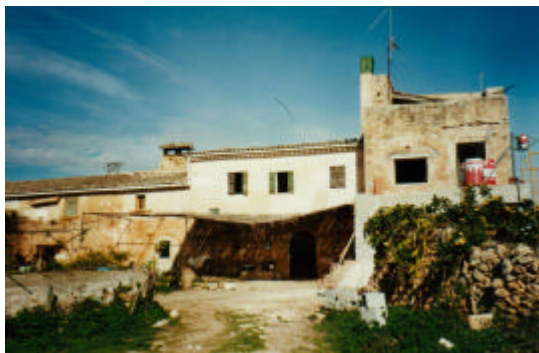
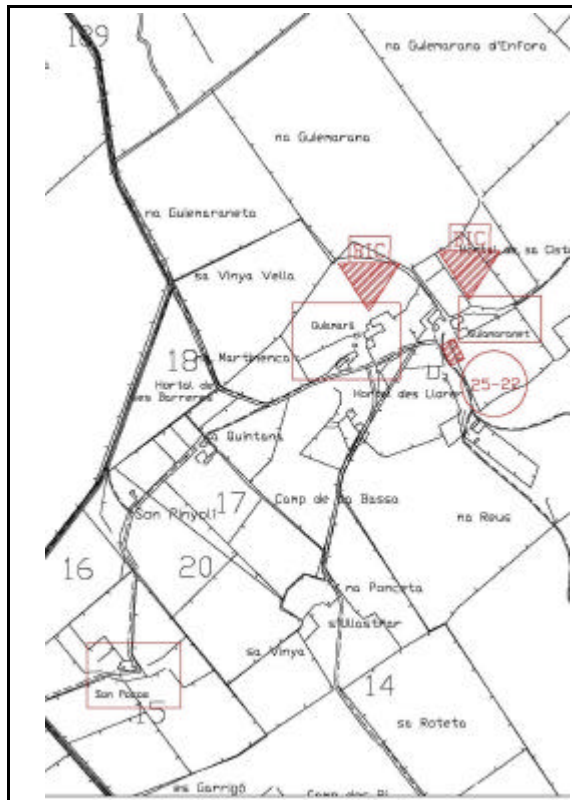
**REFERENCIA:** LLC 1006

Casa de possessió que integra una sèrie de bucs disposats en bloc, aquests són: l'habitatge humà, la torre de defensa i algunes dependències agrícola-ramaderes (païssa, estables i portassa). Aïlladament, dins els terrenys de la possessió, trobam la resta de instal·lacions agropecuàries: el forn, unes altres estables i portassa dins un mateix bloc, una cisterna adossada als estables, una barraca, els sestadors, les solls i dos assecadors de fruits. La torre es troba adossada a l'habitatge humà, actualment està en obres de restauració a causa del seu estat ruïnós, així mateix, ha estat, al llarg del temps, objecte de greus transformacions que han degradat el seu aspecte original. L'habitatge té una crugia i dues altures: planta baixa i primer pis.

S'ha pogut visitar l'interior de l'immoble.  
La torre de defensa està documentada al segle XVII.  
La possessió està documentada al segle XIV.

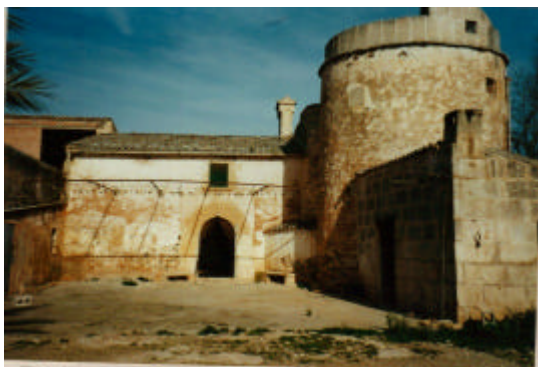
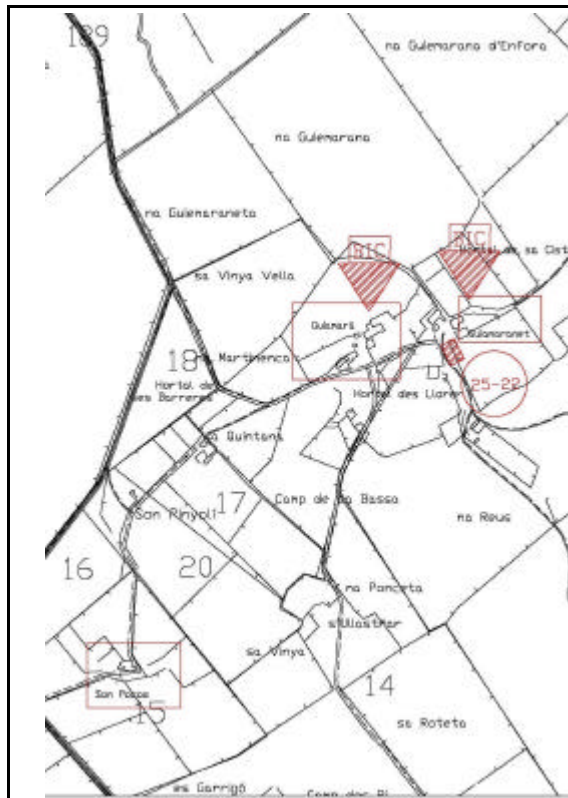
REFERENCIA: LLC 1007

Casa de possessió amb carrera davantera i pavimentada. Integra una sèrie de bucs adossats en forma de "U". El buc principal presenta l'habitatge dels amos i el dels senyors separats per pisos. La torre de defensa es troba adossada al buc principal i comunicada interiorment amb aquest, destaca per ésser de planta circular i tenir major alçada que la resta de bucs. Annexes a la vivenda i a la torre trobam algunes dependències agropecuàries: graners, un assecador d'ametlles, una portassa i el forn.

Hi ha un rellotge de sol amb la data de 1942, ubicat a la façana exterior de la torre de defensa.

Possessió documentada al segle XIV, quan formava una única possessió amb Guimarà. Al segle XVII es separaren.

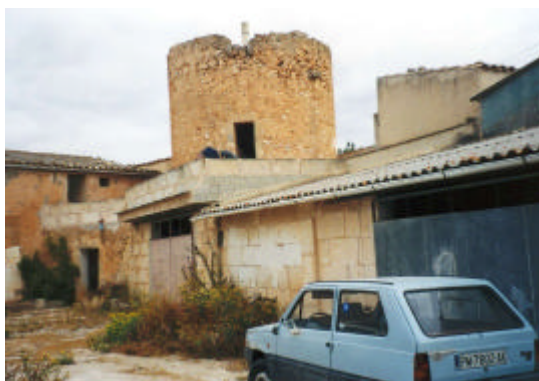
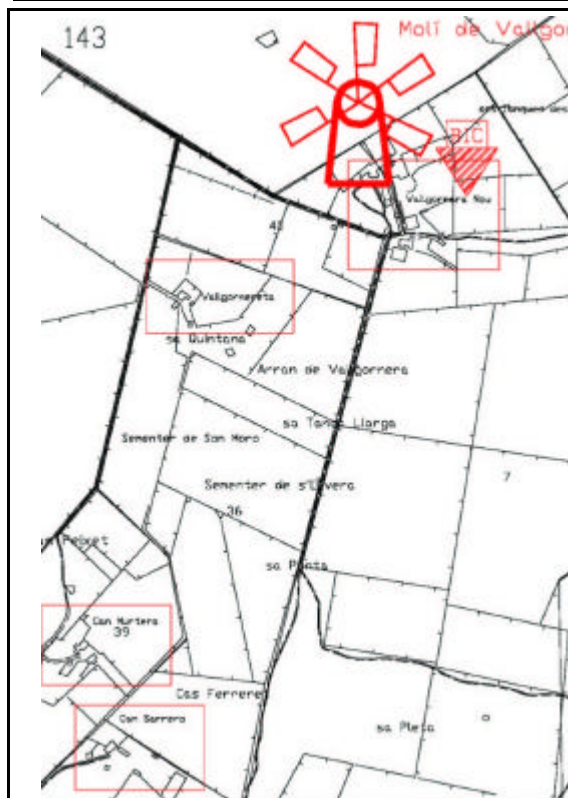
REFERENCIA: LLC\_1023

Aquesta construcció respon a la tipologia de casa amb torre; a partir de la torre es varen anar construint els bucs que l'envolten formant una L. L'habitatge humà té dues altures: planta baixa i porxo. A la planta baixa es fa la vida domèstica i dues crugies separen l'interior. Dins la primera crugia trobam la cambra bona, una habitació a un costat de l'eix central i a l'altre costat una escala que puja al pis superior. La segona crugia conserva l'antiga cuina amb la llar de foc, una pica, el cossi i el rebost; en front de la cuina hi ha una zona d'habitacions de recent construcció que abans eren dependències per a animals (estables i païssa). El porxo, destinat com a espai d'emmagatzematge, es troba en desús. Annexes a l'habitatge es disposen tres cisternes que l'abasteixen d'aigua i diverses dependències agropecuàries ara ja en desús.

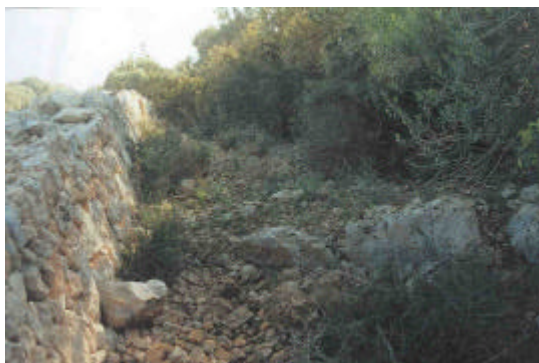
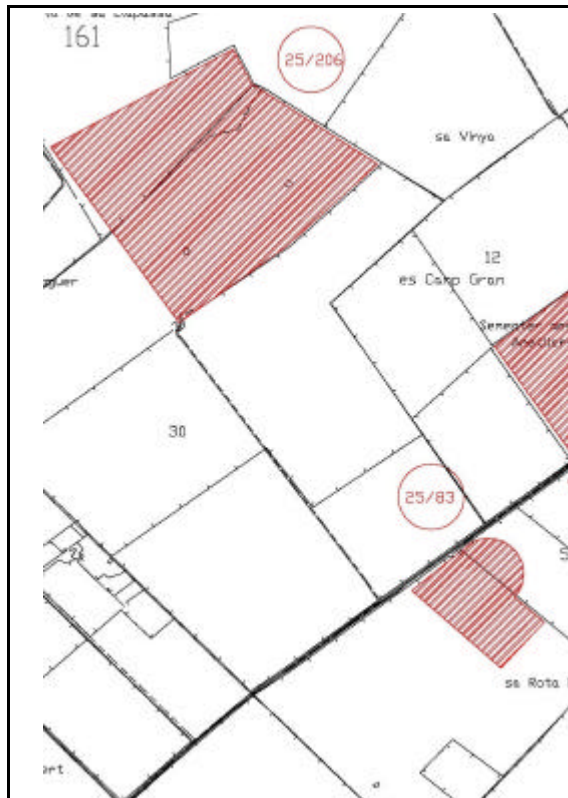
La Carta Arqueològica només documenta ceràmica i no estructures. Tot i això un cop prospectada la zona, s'han localitzat restes d'estructures prehistòriques dins aquesta tanca adossades a la paret en sec, allà on el terreny pren la màxima cota de nivell. A l'altra banda de la paret hi ha una zona de conreu, en la qual no s'han localitzat ni estructures ni material ceràmic. De les restes localitzades (molt arrasades) destaca una planta quadrangular adossada a la tanca. Als seus voltants l'escampadissa d'estructures i pedres soltes cobreix una àrea de 20x20 metres on les pedres ubicades "in situ" tenen una altària màxima de 0'40 metres. La ceràmica es present als voltants immediats i encara més enllà. Conseqüència de la presència ceràmica s'estableix una àrea de control arqueològic més extensa que la de la zona protegida.

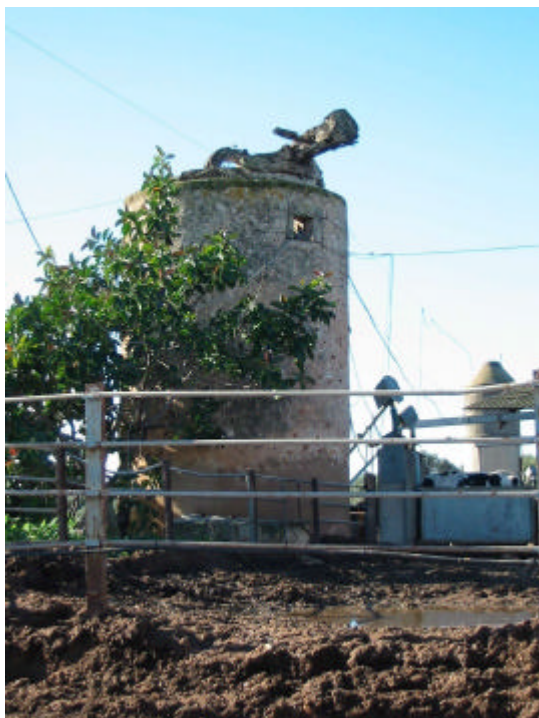
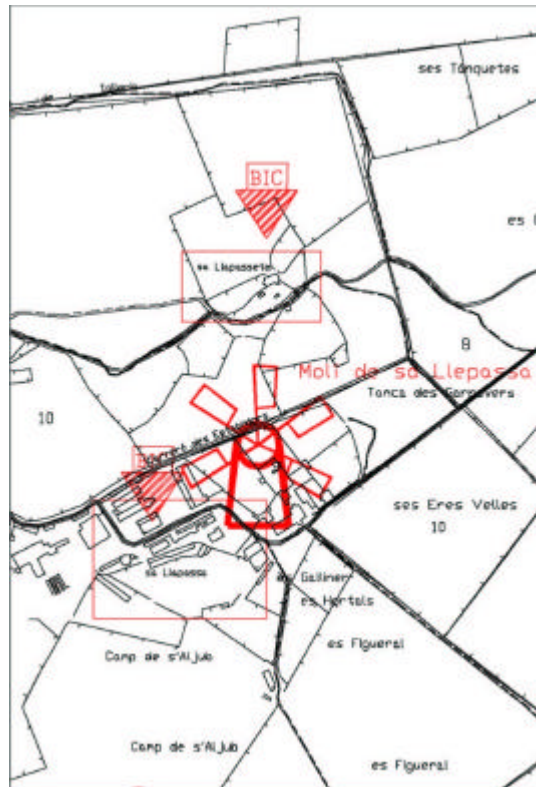
Localització bastant allunyat de les cases. El portal d'accés (1,72 x 0,65 m), està situat a 0,70 m d'alçada. Consta de dos sostres, conservat la maquinària completa en el segon d'ells. A la part inferior el diàmetre interior és de 2,10 m., i a la superior de 2,60 m. Hi ha 11 escalons de pedra molt rudimentaris, repartits 7 fins al primer sostre, i 4 més el gruix de la jàssera, fins al segon. Conserva els dos congreyns i les galteres de l'arbre. En el congreyn inferior, hi ha la data de 1873. Les mides totals són 6,75 m. d'alçada i 3,10 m. d'amplària.

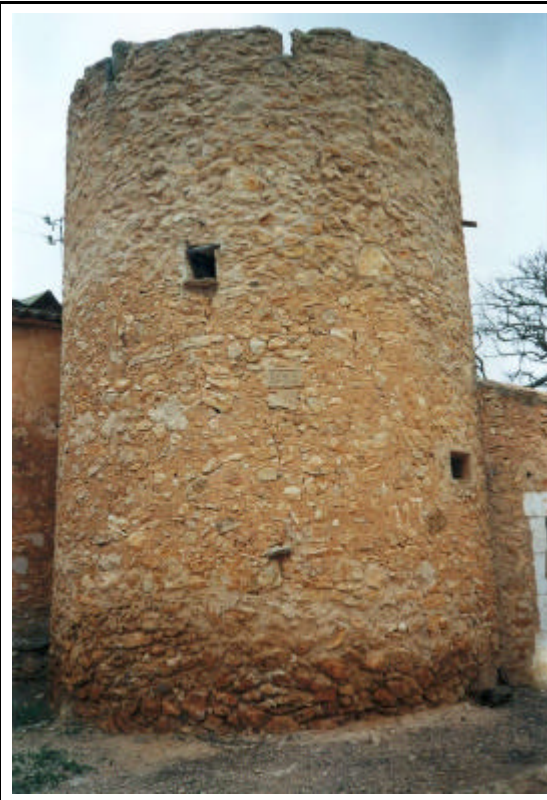
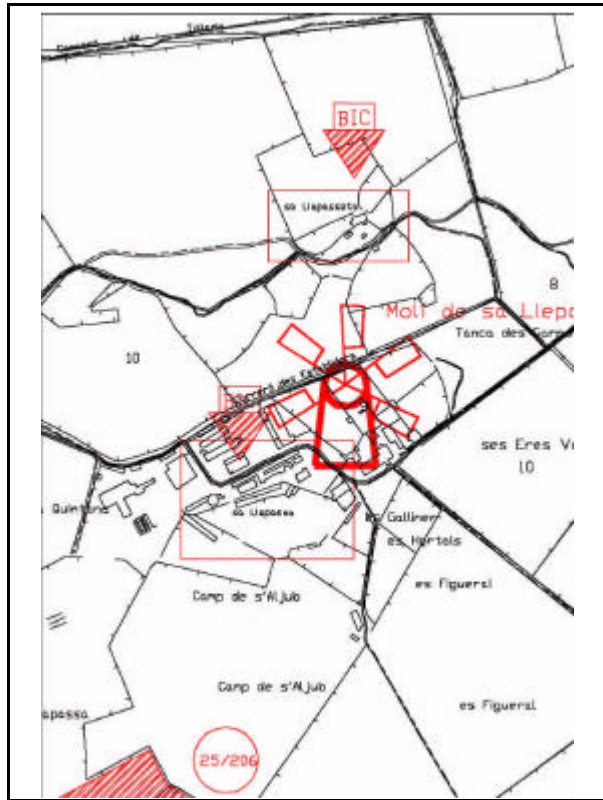
Torre de defensa de planta circular parcialment adossada a les cases. Té dues plantes i un terrat. Parament paredat antic amb restes de referit. Dos buits ubicats de forma irregular: una finestra amb ampit i llinda de soca, un finestró esbocat i una espitllera. Coberta de falsa cúpula a les dues plantes, i plana la coberta exterior. Accés des del rebost de la vivenda a la planta baixa de la torre per un portal pla que dona pas a un passadís de paladar pla tallada en el mur de la torre; a l'interior, armariet de paret; parament parcialment emblanquinat. L'accés des de la planta baixa a la planta pis es realitzava per un forat obert a la coberta: actualment no és practicable i s'hi accedeix des de les cases. Adossats en el parament, travessers de fusta que serveixen d'escala per accedir, a través d'un forat practicat a la falsa cúpula, en el terrat. Parapet amb espitllera i troneres.

Pel que fa als criteris de datació, s'han tingut en compte tant la cronologia de la possessió, la qual apareix en els estims de 1685, i la integració de la torre en el conjunt de les cases com una inscripció que apareix dins una cartel·la en el parament de la torre que diu 1610. Per altra banda, a la Història de Lluçmajor de Bartomeu Font Obrador es diu que "A los 79 años después de haberse segregado la Llapasseta de la finca matriz de la Llapassa, su tercer propietario Bernardo Salvà levantó la torre y casa a mediados del siglo XVII" (veure bibliografia,

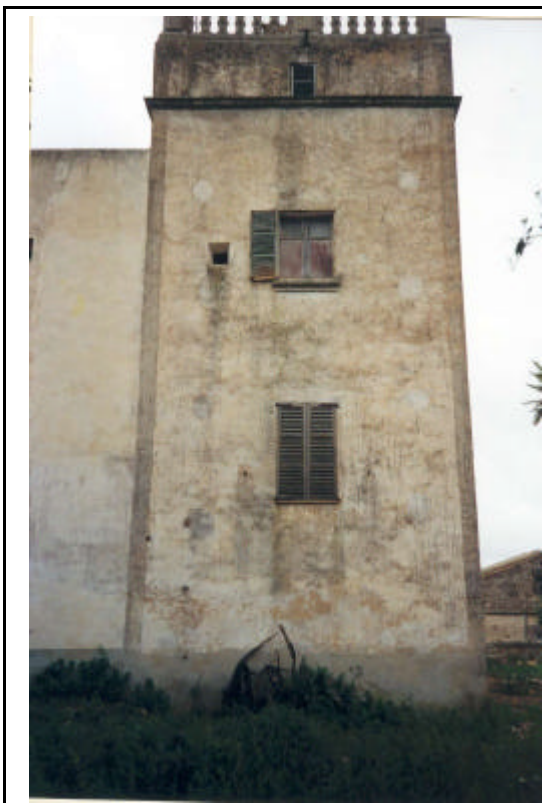
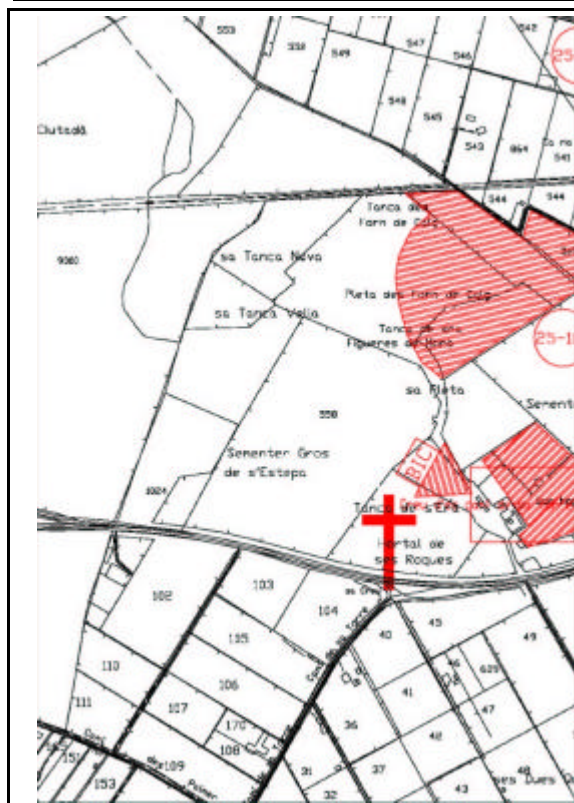
Torre de defensa situada a les cases de la possessió de Son Noguera. De planta quadrangular, fa uns 4'5m. d'amplària. Té quatre plantes: les tres primeres són de l'edifici defensiu mentre que la quarta és un terrat modern amb parapet i barana de marès.

Parament paredat en verd, referit i enllobit amb les faixes simulades de ciment; estructures dels buits i faixes, de carreus de marès.

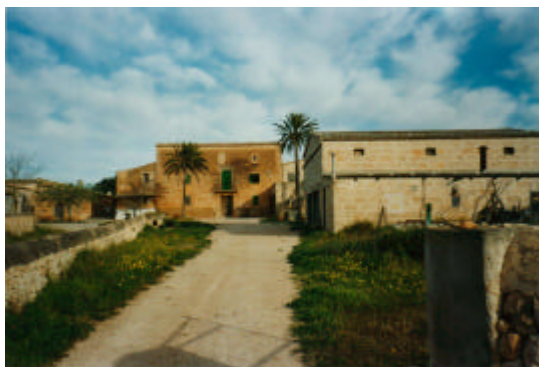
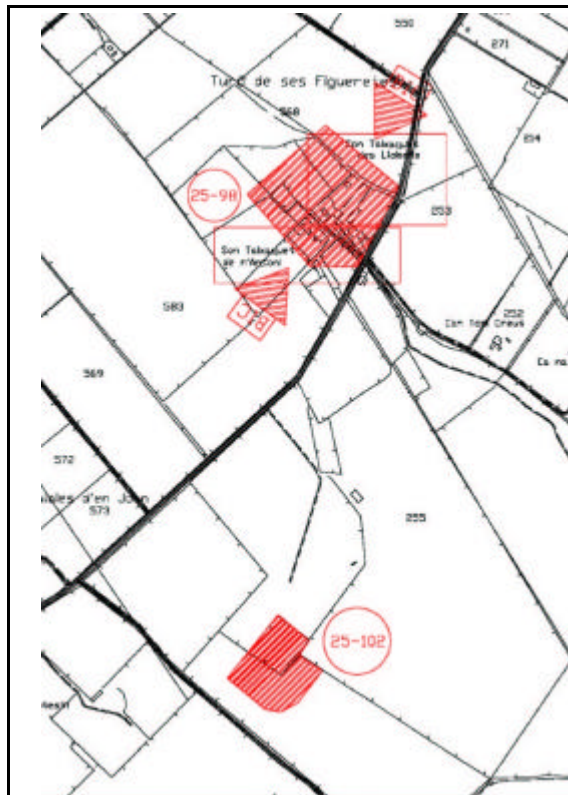
Aïlladament al costat del bloc principal, es situen altres instal·lacions agrícola-ramaderes: els sestadors construïts recentment, les solls, una portassa, i una era en desús i plena d'herbes.

La possessió disposa de dues cisternes, una situada a la carretera que porta fins a les cases i l'altra dintre la clastra.

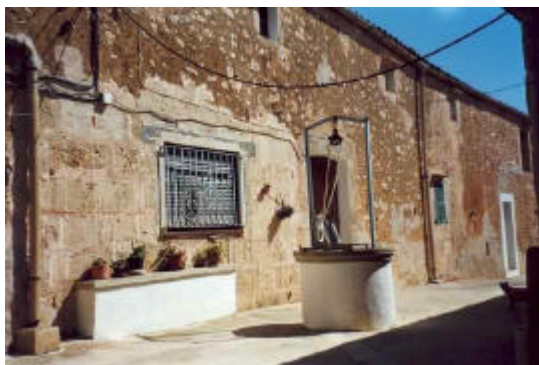
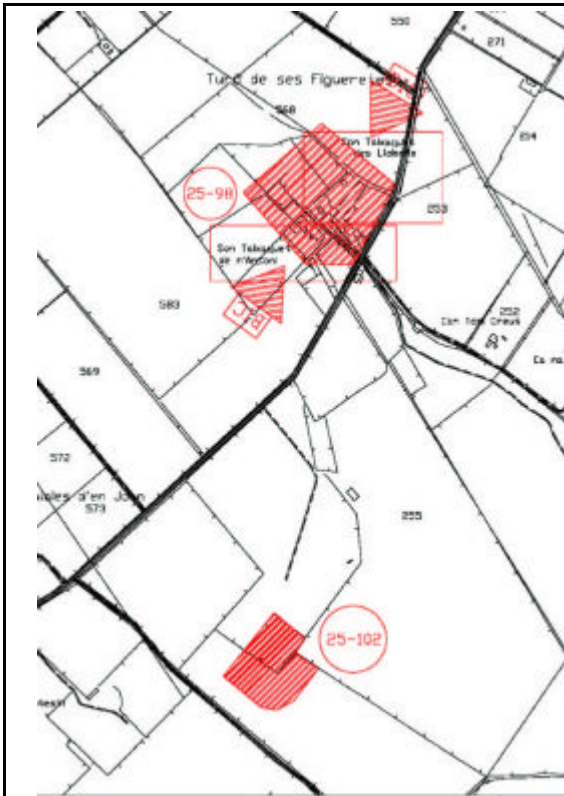
Casa de pagès que integra, de forma lineal, l'habitatge humà i les dependències agropecuàries annexes: païssa i estables. De forma aïllada, front a la casa, trobam altres dependències agropecuàries: una portassa, estables, una païssa, solls i sestadors. Com a instal·lació hidràulica trobam una cisterna aïllada front a la façana principal de l'habitatge. L'habitatge humà té dues crugies i dues altures: planta baixa i porxo. La façana principal, orientada al sud-oest, presenta una disposició asimètrica de les obertures. La planta baixa consta de dos portals, el principal dóna accés a l'habitatge i és d'arc escarser amb dovelles i llindar, ve flanquejat per dues finestres allindanades, una d'elles reestructurada i l'altra amb marquesina; el portal secundari, dóna accés als estables i és allindanat amb llindar.

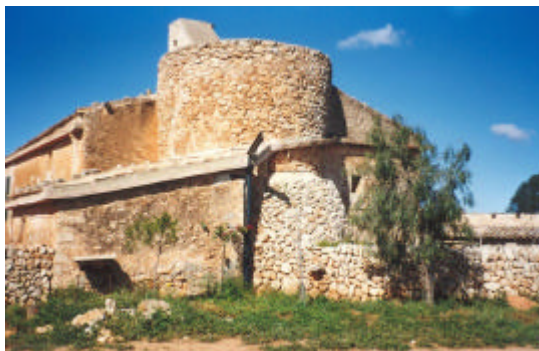
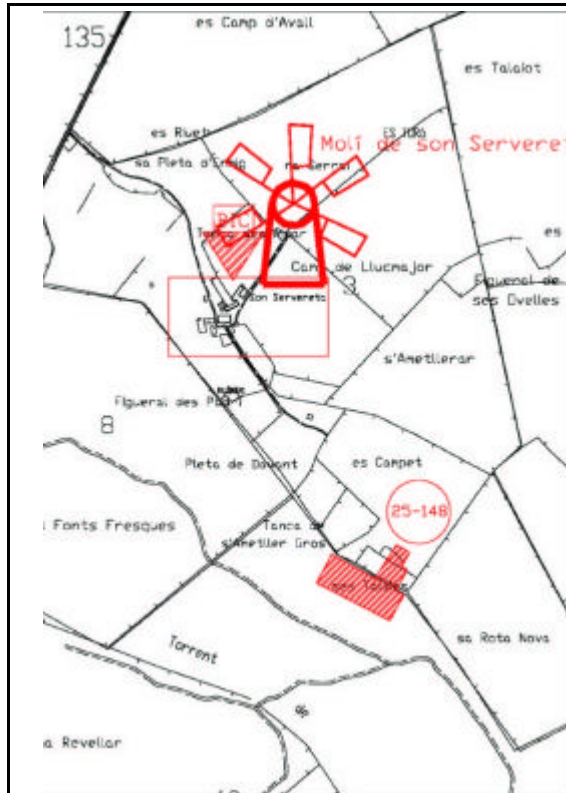
Torre de defensa de planta circular, fa uns 5m de diàmetre i té planta baixa, planta pis i terrat. Bastida amb paredat en verd de pedra viva. Planta baixa: l'accés es fa des de la planta baixa de l'habitatge. El portal és modern. La cambra, de planta circular, és baixa i està coberta de forjat pla amb llenyam vell d'ullastre. Pel que fa al portal antic, si en tenia, podria estar a tramuntana, condemnat pel mur de llevant de l'habitatge i just davall del portal antic de la primera planta de la torre. Primera planta: s'hi accedeix des del primer pis de l'habitatge. El portal és modern. La cambra circular té una alçada actual d'uns 3'50m. i és coberta de sostre modern amb embigat de fusta. L'escala que comunica la primera planta planta amb el terrat pot ser posterior a la construcció de la torre. El terrat fet recentment en treure la teulada que cobria la torre.

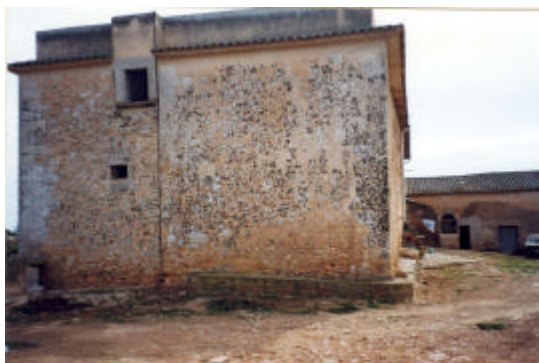
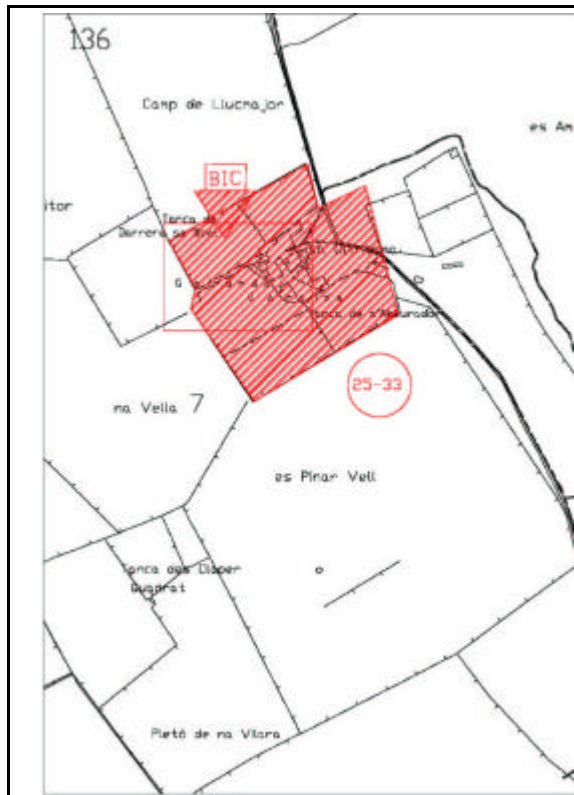
Torre de defensa situada a les cases de la possessió de Garonda. És de planta rectangular. Actualment té tres plantes: les dues primeres corresponen a l'antic edifici defensiu; la tercera, és un terrat modern. Planta baixa: té una cambra amb un finestró al mur de llebeig, i sostre antic revestit, recentment, amb un cel ras. Antiga segona planta: desapareguda fa poc en esbucar-se parcialment, fou reconvertida en el terrat que, actualment, cobreix la torre i el cos adossat que té a gregal. Al terrat actual s'hi accedeix per una escala moderna que comença al segon pis de la casa dels amos i acaba a la caseta de sortida que hi ha al terrat. El rellotge de sol instal·lat al cantó de migjorn és el que, al mateix lloc, hi ha al terrat actual.

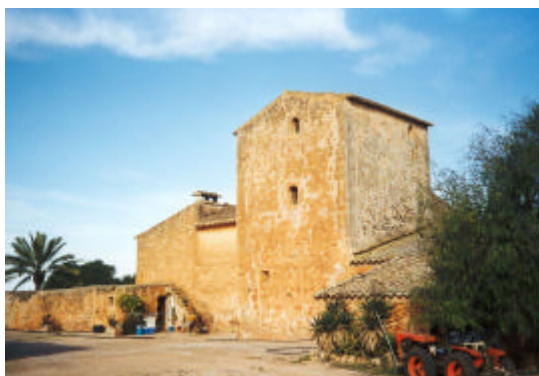
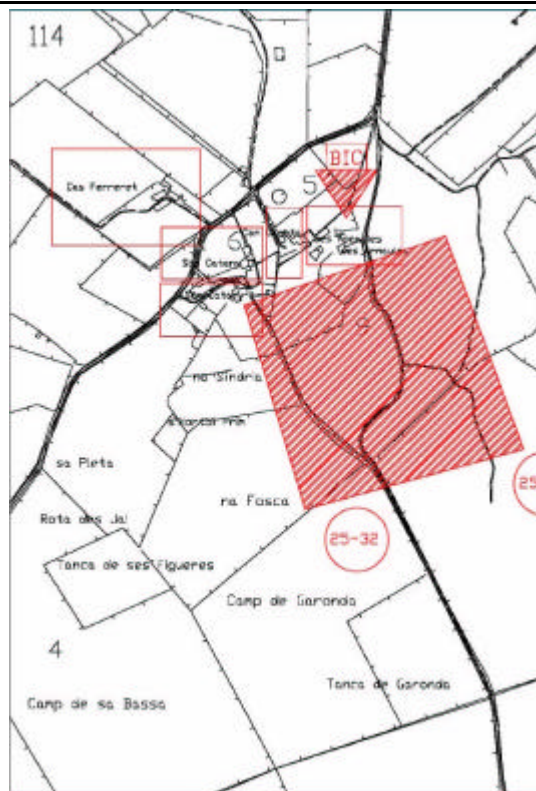
Les cases de possessió de Ses Arnaules es troben adossades per la seva part posterior, a les cases de possessió de Can Cameta. La carrera ens porta fins el buc principal, el qual forma un bloc que integra l'habitatge, la torre de defensa i algunes dependències agropecuàries (païssa, estables i sestadors).

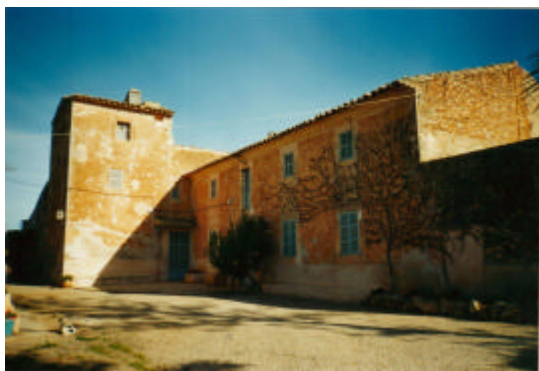
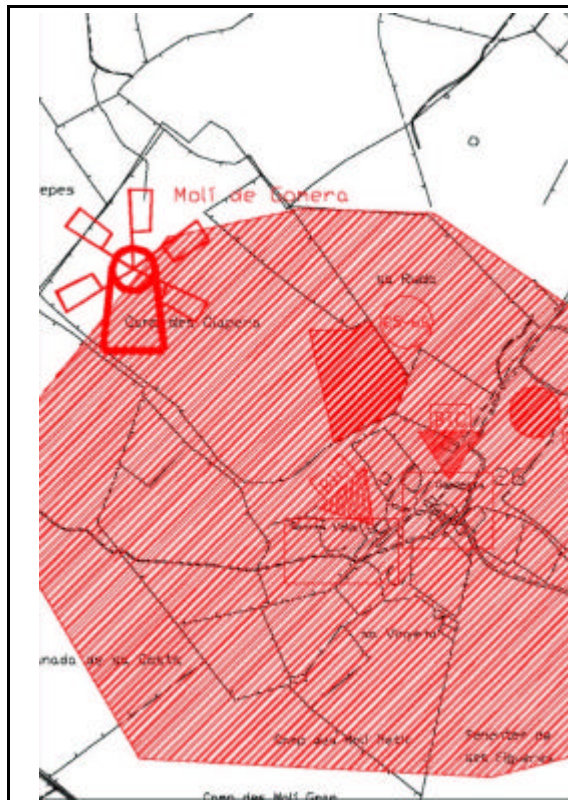
Aïlladament, al voltant d'aquest bloc irregular, trobam altres instal·lacions per a usos agrícola-ramaders: solls, una portassa amb un forn, sèstadors, un molí de vent fariner a l'interior d'una barraca, i un buc format per l'habitatge dels missatges, estables, un magatzem i portasses.

La possessió també disposa de instal·lacions hidràuliques, dues cisternes i un aljub, situades a prop de la casa.

Vora el jardí posterior de la casa dels senyors es situa un talaiot. Hi ha un rellotge de sol amb la data de 1785 a la façana sud-est de la casa. Hi ha altres dates inscrites i pintades sobre finestres i portals: Joan Mulet 1877, 1896, 1897; això demostra que la possessió va sofrir una sèrie de reestructuracions a la segona meitat del segle XIX. La torre de defensa és del segle XV, segons la documentació bibliogràfica. No s'ha pogut veure l'interior, sols l'exterior.

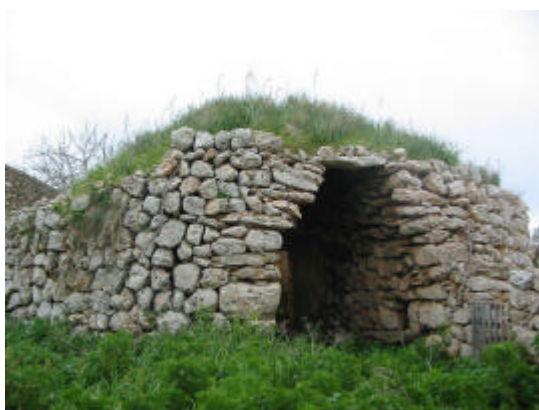
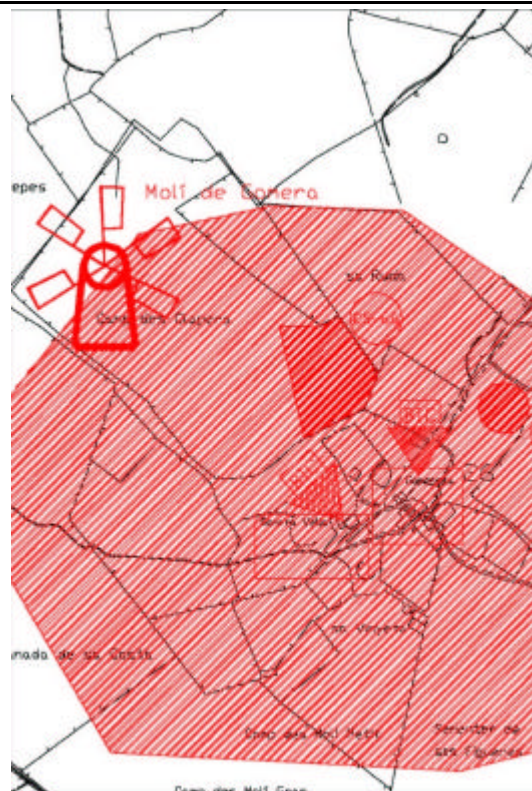
Casa de pagès disposada linealment amb carrera davantera. Integrada per l'habitatge de l'amo, la torre de defensa i algunes dependències agropecuàries (païssa, establa i portassa). De forma dispersa, al voltant del volum principal, es situen la resta de dependències agropecuàries (sestadors, galliner, barraca de bestiar i l'era actualment en desús) i dues instal·lacions hidràuliques (un aljub sense aigua situat a la part posterior de la casa i una cisterna). La vivenda té tres crugies i dues altures: planta baixa i porxo. La façana principal, orientada al sud-est, presenta una disposició asimètrica de les obertures. A la planta baixa trobam el portal d'accés, d'arc de mig punt amb dovelles de poc regràs, carcanyols i llindar; al costat del portal hi ha un pedrís empedrat. La planta baixa es troba coberta amb pèrgola de ferro, i el terra, al davant del portal d'accés, està pavimentat. Al porxo hi ha dues finestres allindanades,

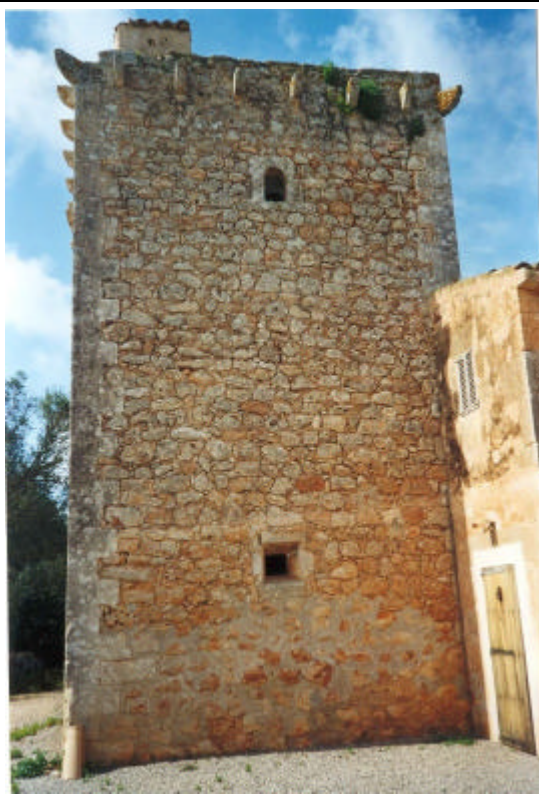
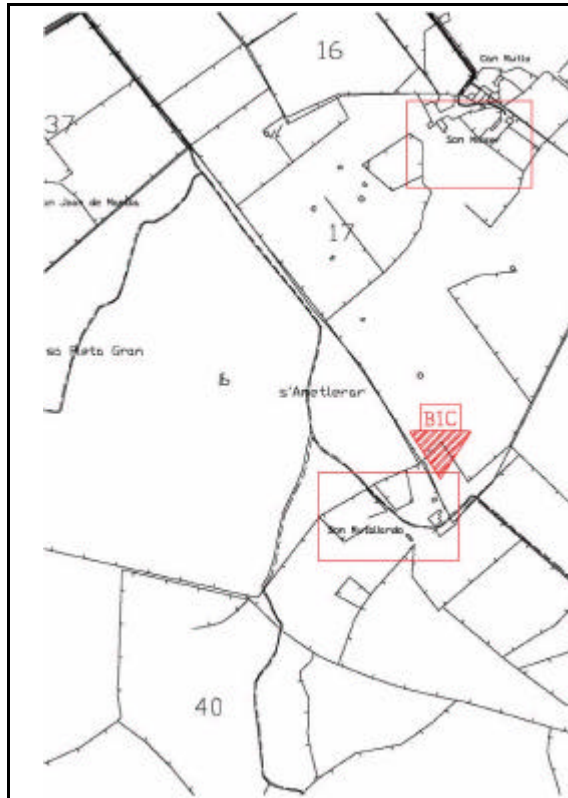
Torre de planta quadrangular de tres altures. Parament paredat en verd llevat de les faixes, en cadena d'angle, i les estructures dels buits. Coberta de volta de canó a l'interior i plana a l'exterior. Terrat amb mènsules que suportaven el parapet, ara inexistent; caseta de sortida. L'accés es realitza des de les cases, a la planta baixa, per una porta amb arc de mig punt, sense dovelles (l'arc retallat a una peça de marès); a la primera planta, la porta d'accés, moderna, és també d'arc de mig punt. Trobam buits només a dues de les façanes que corresponen a la façana posterior de la vivenda principal; a una d'elles, finestra plana (que probablement no sigui original) damunt la qual hi ha una sagetera; a l'altra, finestró esbocat i, en el mateix eix vertical, finestró amb arc de mig punt obert a una peça rectangular de marès.

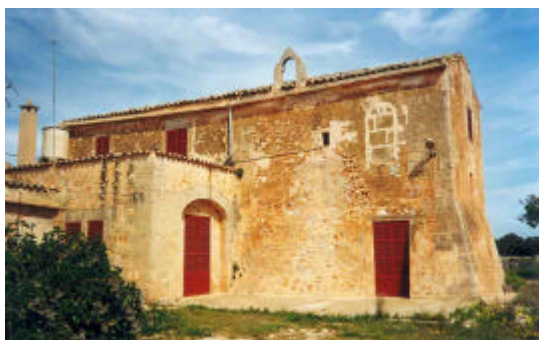
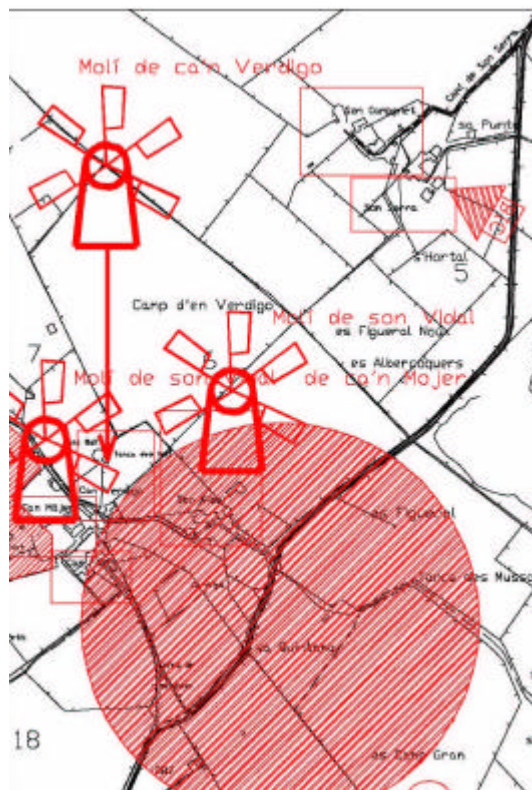
Torre de planta rectangular de dues plantes adossada a les cases. Escarpa a la base fins un terç de la seva altària visible a tres dels seus murs (el que fa de paret mitgera no s'ha pogut veure). Teulada de dues vessants amb teula àrab. A la façana principal, porta d'arc pla tallada a l'escarpa; finestra amb arc de mig punt, condemnada, de la qual n'es visible tota l'estructura, finestró i espadanya sense campana. A la façana lateral, finestra plana oberta a part d'un finestral condemnat del qual en són visibles llinda i rebranques; finestró esbocat a la part inferior. A la façana posterior, finestra amb llinda, rebranques i sense ampit; xemeneia amb permòdol inferior. Parament paredat en verd llevat de les faixes, les estructures dels buits, els buits condemnats i part dels murs
